Bergambacht, 20 juni 2024

Uw referentie : Rhijnvis Feithlaan  
Betreft : Onderzoek naar het causaal verband en de schadeomvang van de  
garages van de heer S. Karssen en de heer M. van der Kaaij aan de  
Rhijnvis Feithlaan te Zwolle  
Onze referentie : ing. H.W. Kemp NIVRE-re / 2024.02.20002 / pl

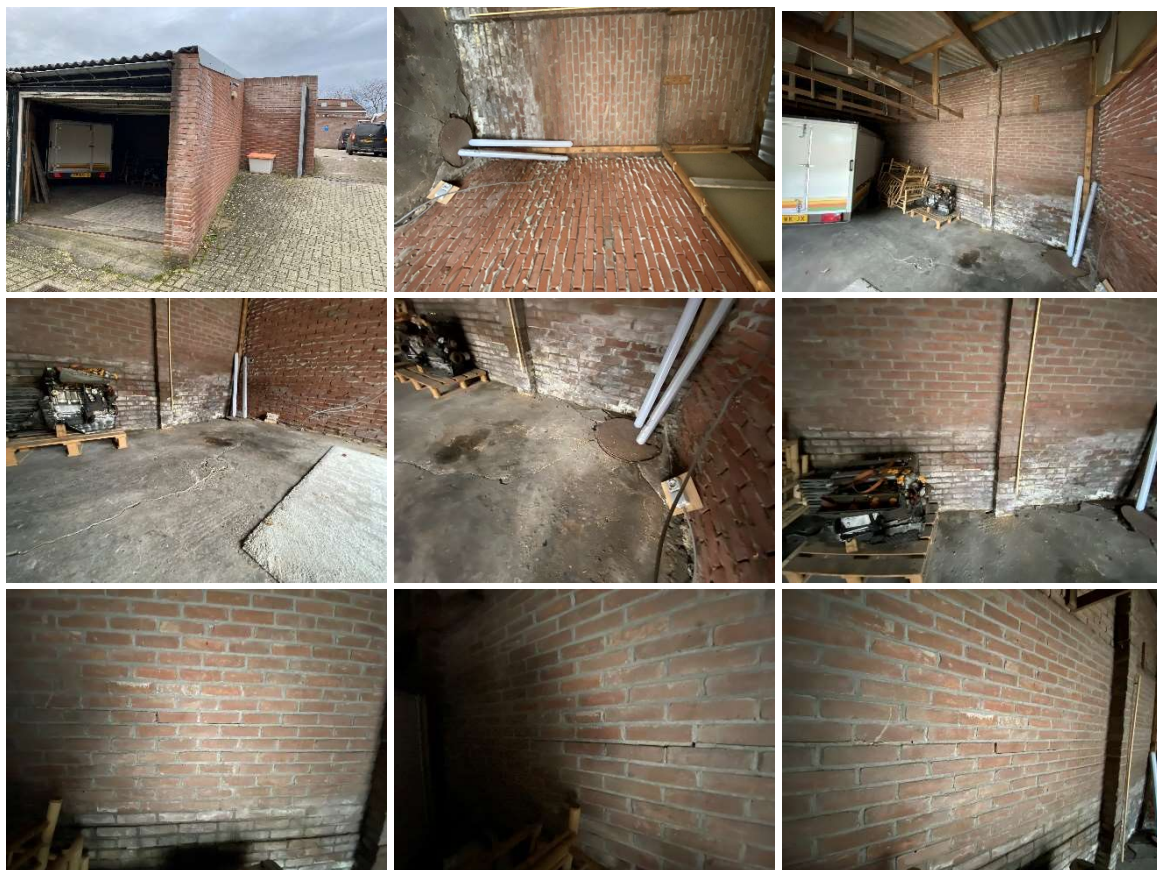
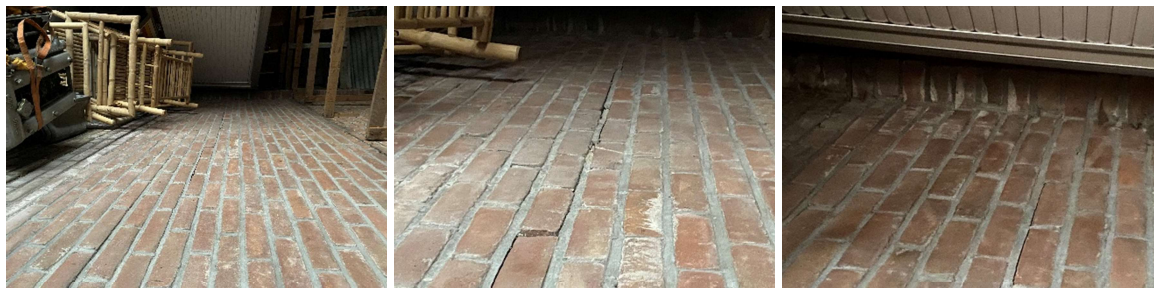
### *Garage van de heer Karssen*

Het is aannemelijk dat de constructie van muurdeel B heeft bijgedragen aan de scheurvorming in de achtergevel (halfsteens) en de verzakking van de betonvloer ter hoogte van de achtergevel (met name in de hoek bij de zijgevel) van de garage van de heer Karssen.

De tijdens onze inspectie ter plaatse geconstateerde scheurvorming in de gevels en de betonvloer is grotendeels verkleurd en vervuild.

Dit duidt op oudere ontstane scheurvorming. Het is echter niet meer vast te stellen welke schade reeds aanwezig was bij de aankoop van de garage van de heer Karssen en de garages van de heer Van der Kaaij in 2010 en 2015, echter zoals hierboven weergegeven is het aannemelijk dat er bestaande scheurvorming in muren en de betonvloer aanwezig waren door:

Om de schade aan de garage te herstellen zal de achtergevel (half steens) en de verzakte delen van de betonvloer moeten worden verwijderd. Om deze werkzaamheden uit te kunnen voeren moet de dakconstructie met stempels worden ondersteund.

Na het verwijderen van deze gebouwdelen kan een nieuwe fundering worden gestort, de nieuwe achtergevel worden opgemetseld en de betonvloer worden aangestort en met ankers worden verbonden aan het niet verwijderde deel van de betonvloer en de fundering. Wij adviseren de achtergevel als steens muur uit te voeren zodat deze grondkerend is. Duidelijk is dat hierdoor wel een verbetering optreedt ten opzichte van de oorspronkelijke bouwkundige situatie: achtergevel (halfsteens) gefundeerd op de betonvloer.

De herstelkosten ramen wij op ca. € 27.500,--.

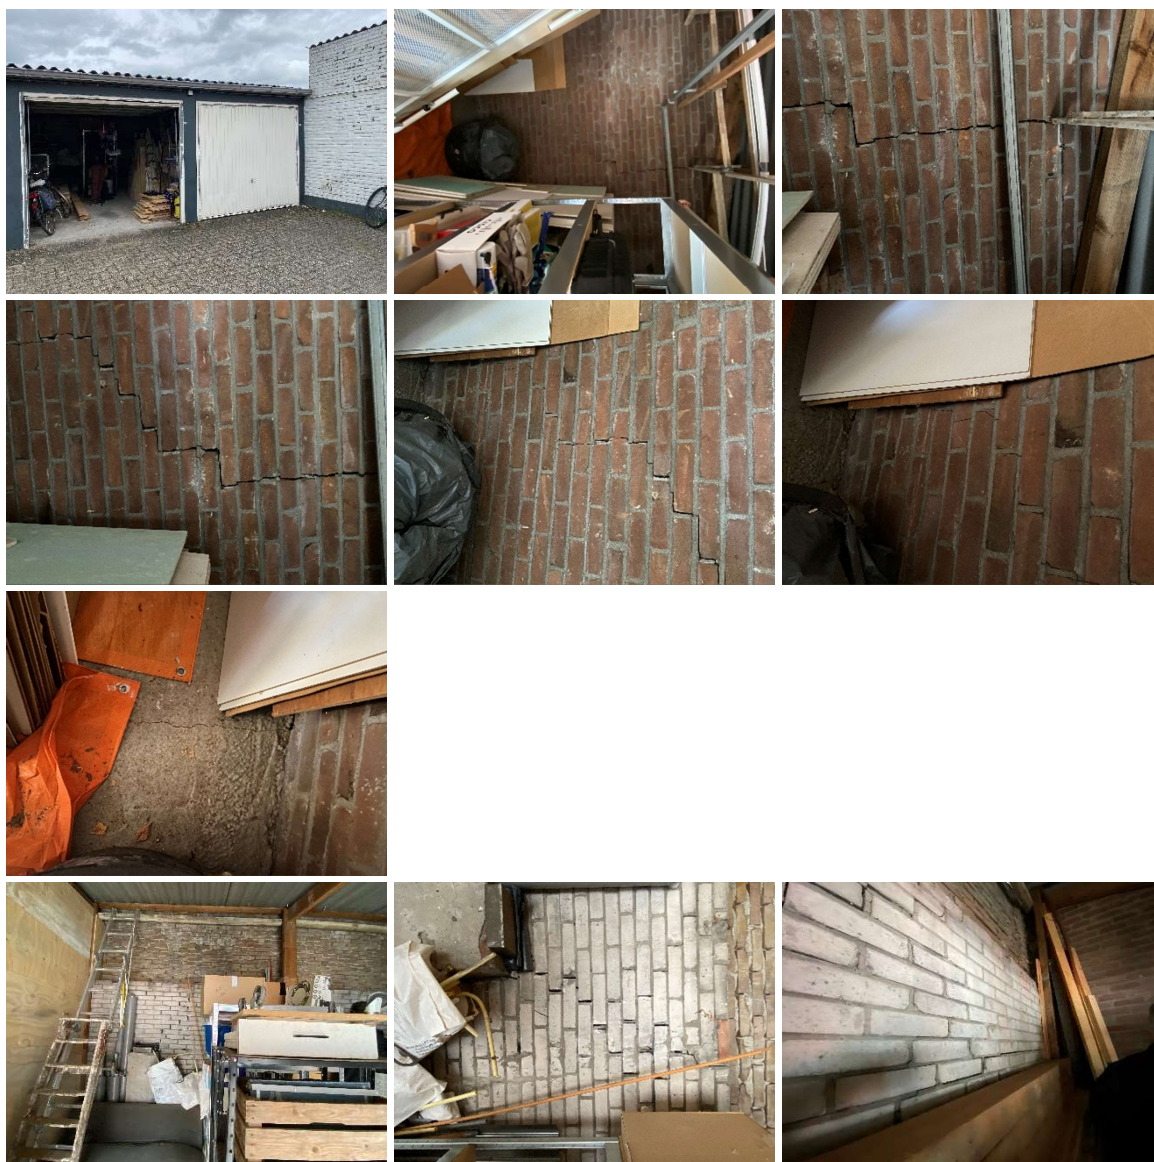
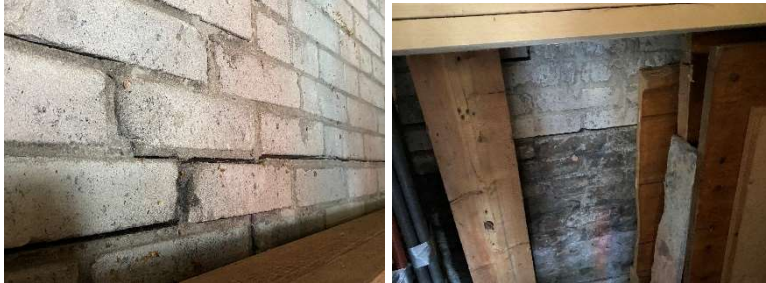
## *Garages van de heer Van der Kaaij*

- De steens achtergevels van de garages van de heer Van der Kaaij vertonen geen schade en/of scheurvorming.

Het is aannemelijk dat de constructie van muurdeel B heeft bijgedragen aan de verticale scheur in de scheidingsmuur tussen de garage van de heer Karssen (en de heer De Gier) en de garages van de heer Van der Kaaij. De scheurvorming in de betonvloer en het op de betonvloer van de garages van de heer Van der Kaaij geplaatste halfsteens muurtje is niet ontstaan door de constructie van muurdeel B zodat hiervoor een causaal verband ontbreekt.

De scheidingsmuur tussen de garage van de heer Karssen (en de heer De Gier) en de garages van de heer Van der Kaaij kan partieel worden hersteld. De kosten hiervoor ramen wij op ca. € 2.500,--.
