## **Verkennd bodemonderzoek Nijverheidsstraat naast nummer 1A te Zwolle**

**3 mei 2022**

| <b>Projectnummer</b> | 1286322 |

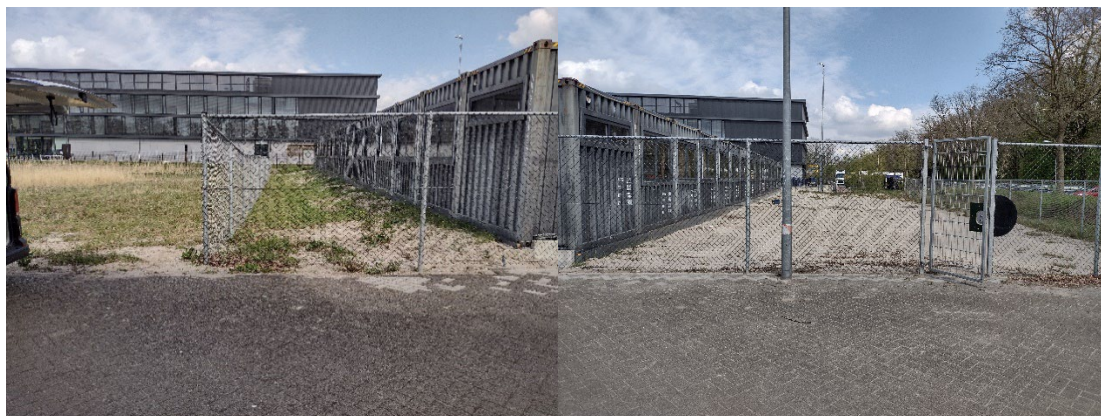
Op 14 april 2022 is door Jos Marsman van TAUW voorafgaand aan het veldwerk een fysieke terreinverkenning uitgevoerd. Rondom de onderzoekslocatie is een hekwerk aanwezig. Op de locatie staan tijdelijke woonunits die worden gebruikt voor het opvangen van dak- en thuislozen en wordt gebruikt door organisatie De Herberg. Tijdens de terreinverkenning zijn verder geen bijzonderheden waargenomen. Enkele foto's zijn onderstaand in figuur 2.1 opgenomen.

*Figuur 2.1 Foto's genomen door Jos Marsman van TAUW tijdens terreinverkenning (linker foto is ten noorden van de tijdelijke woonunits en rechter foto is ten zuiden van de tijdelijke woonunits)*
